改善箇所説明図

平成22年排出ガス規制対応の中型トラックにおいて、エンジン制御プログラムの影響により、運転操作によっては、窒素酸化物（NO_x）の排出値が悪化するおそれがある。

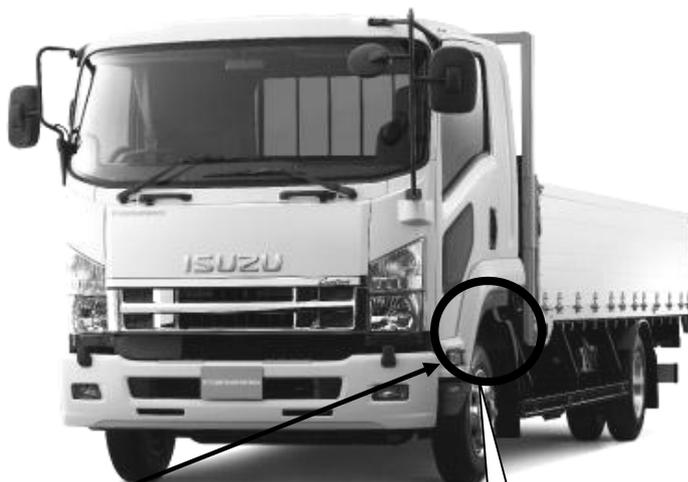
不具合発生箇所

改善の内容：

全車両、エンジン本体及びインタークーラ（吸入空気冷却装置）を対策品に交換するとともに、エンジン制御ユニットの制御プログラムを書き換える。また、一部車両においては、トランスミッション制御ユニット又は終減速ギヤを変更する。
