改善箇所説明図

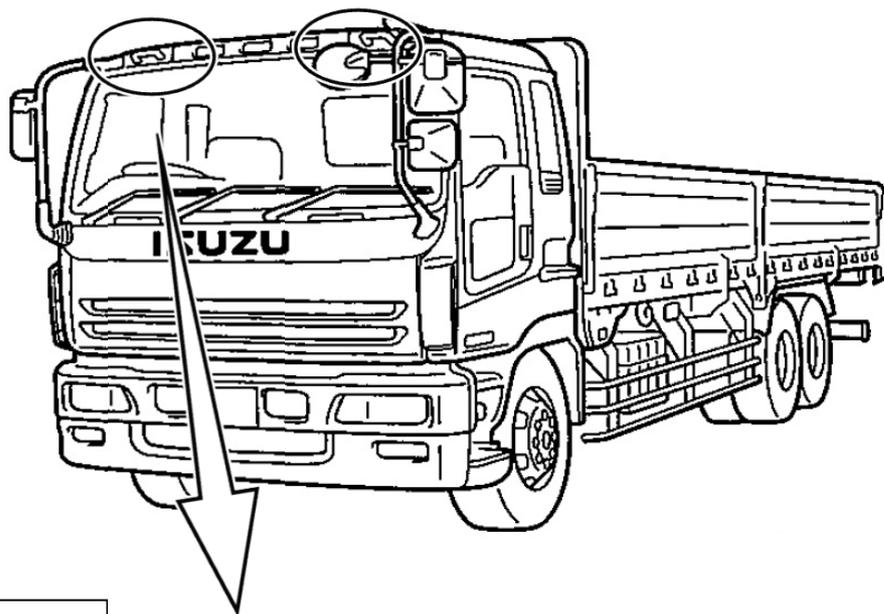
アシストグリップ

不具合発生箇所

トラック、バスの樹脂製アシストグリップにおいて、長期間使用し続けた場合、日光照射や繰り返しの使用による経年劣化によって亀裂が生じて強度が低下し、清掃時等にアシストグリップを掴んだ際に破損し、最悪の場合、転落するおそれがある。

使用者に対して注意喚起を行うとともに、全車両、当該アシストグリップを取り外し、最悪の事象を防止する。

識別 : 助手席側シリアルナンバープレート右上付近、または、左側ドア開口部のシリアルナンバープレート右上付近に識別シール（紫色）を貼付する。
