改善箇所説明図

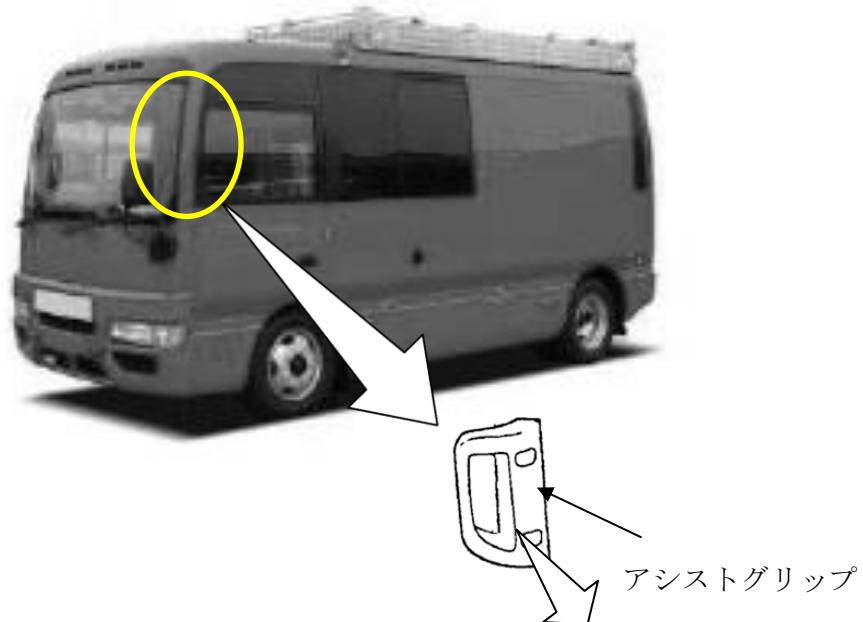
アシストグリップ取付部のパネル取付部の断面図 (A-A)

助手席のアシストグリップにおいて、取付部のパネルの強度が不足しているため、繰り返し使用することで、パネルに亀裂が入ることがある。そのため、そのままの状態で使用すると、助手席に乗り込む際にアシストグリップが外れ、最悪の場合、転倒するおそれがある。

全車両、助手席側アシストグリップ取付部に補強板を追加する。

識別：金色のシールをモデルナンバープレートの右横に貼り付ける。
