改善箇所説明図

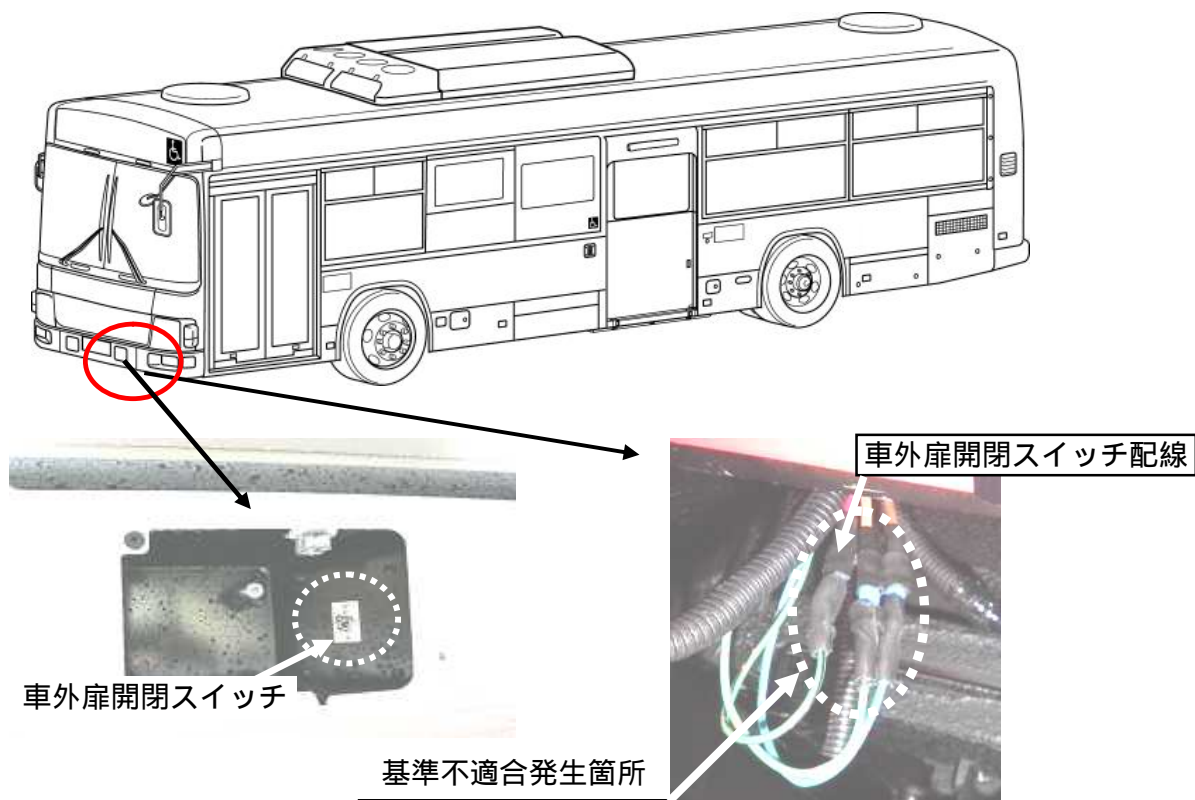
車外扉開閉スイッチ配線の接続部

路線バスの車外扉開閉スイッチにおいて、当該スイッチ配線の接続部の防水処理が不適切なため、配線内部に水が浸入するものがある。そのため、そのままの状態で使用を続けると、当該配線が腐食・断線し、最悪の場合、車外扉開閉スイッチ及び運転者席の扉開閉スイッチで、扉の開閉ができなくなるおそれがある。

全車両、車外扉開閉スイッチ配線の接続部の防水処理状態を点検し、不適切なものは防水対策を実施する。また、配線に腐食が見られるものは、配線を修理する。
