改善箇所説明図

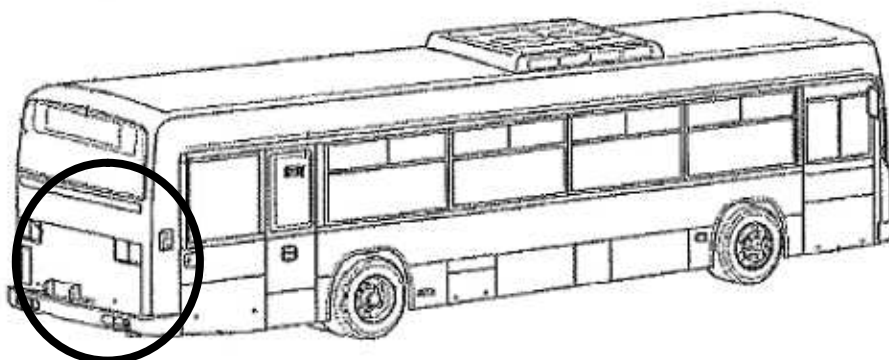
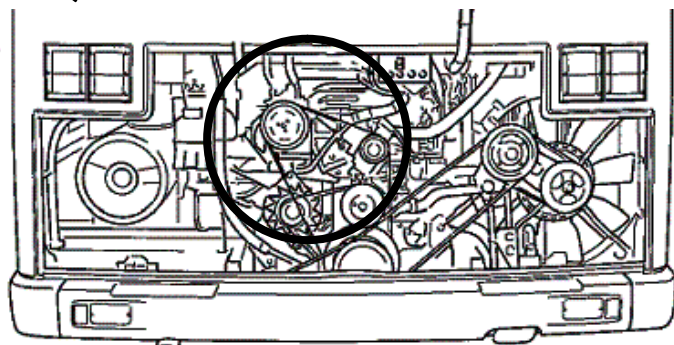
路線バスにおいて、ターボチャージャ回転の変動に対して、ターボコンプレッサ翼車の強度が不足しているため、発進時にエンジンを高回転域まで使った操作を繰り返すと、コンプレッサ翼車が破損することがある。そのため、そのまま使用を続けると、白煙の発生及び出力不足になり、運行出来なくなるおそれがある。

交換する部品を示す。

改善の内容：全車両、ターボチャージャを対策品と交換する。

識別：エンジンルーム左側の点検扉内のボディ側面部に、白色ペイントを塗布する。
