## 改善箇所説明図②

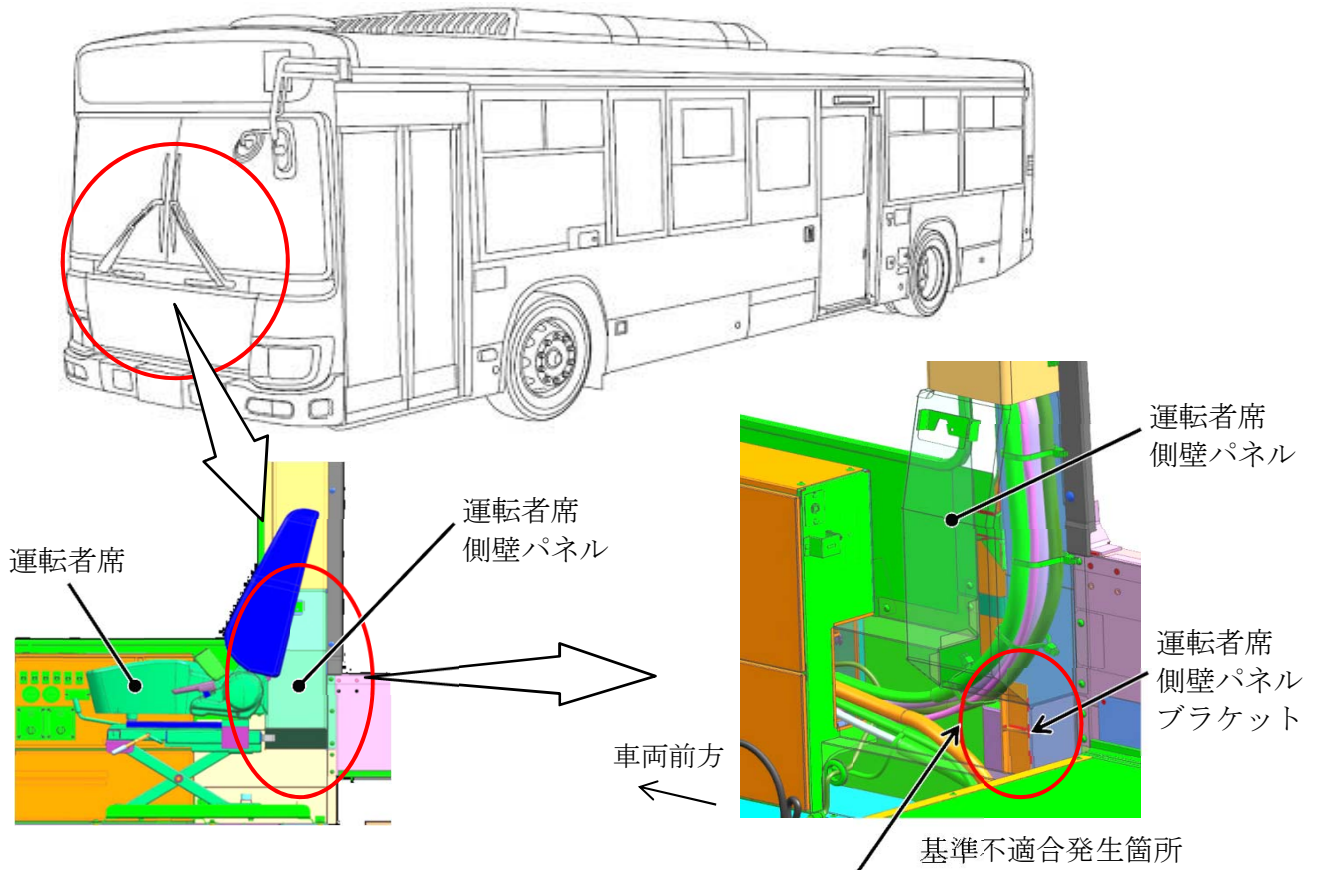
改善前	改善後
<p>運転者席側壁パネルブラケット</p>

大型路線バスにおいて、運転者席側壁パネル内部の配線の配索が不適切なため、配線が側壁パネルブラケットの端部と干渉するものがある。そのため、そのまま使用を続けると、配線の被覆が損傷して短絡し、最悪の場合、扉が開閉できなくなるおそれがある。

全車両、運転者席側壁パネルブラケットに保護材を追加するとともに、当該部の配線を点検し、損傷している場合は配線を補修する。
