改善箇所説明図

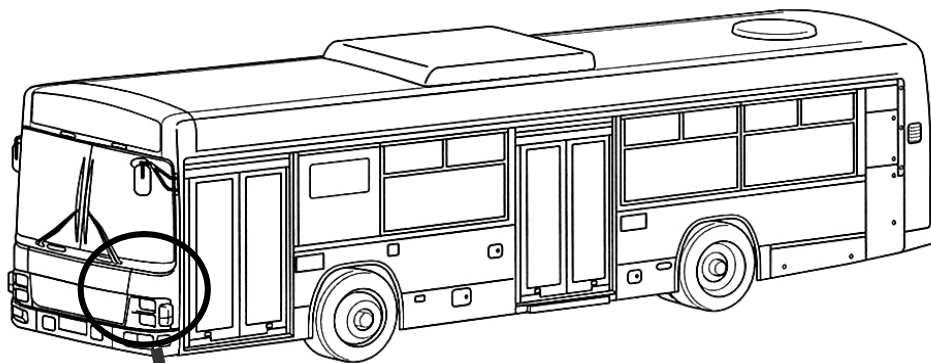
尾灯（テールランプ）、前部雾灯（フグランプ）及び路肩灯の電気回路が不適切なため、テールランプリレーを流れる電流値が大きく、リレーの接点が発熱することがある。そのため、当該部品の樹脂部及びコネクタ部が変形し、そのままの状態で使用を続けると、接触不良を起こし、尾灯などが点灯しなくなるおそれがある。

改善の内容：
 全車両、フグランプの電気回路の配線を変更するとともに、テールランプリレーとリレーソケットを新品に交換する。
