改善箇所説明図

エンジン右側全体図

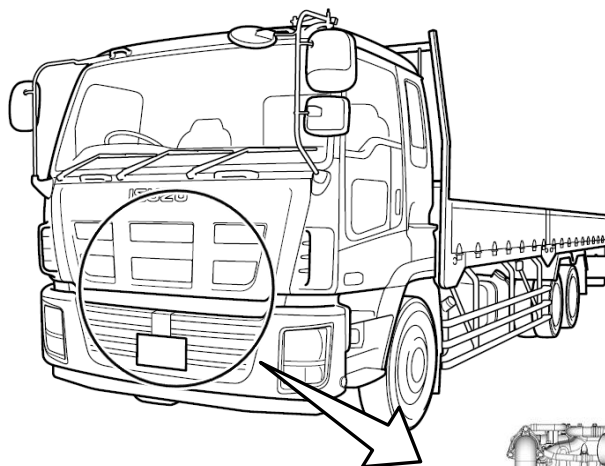
大型トラック用エンジンにおいて、ターボチャージャのタービンインペラの二次共振時の最大応力部に微小空孔が存在した場合に、微小空孔を起点とした疲労破壊によりタービンインペラが破損して異音、白煙排出、出力不足等が発生し、エンジン警告灯が点灯することがある。そのため、そのままの状態で使用を続けると、ターボチャージャに異常振動が発生し、ターボチャージャ給油パイプが疲労により亀裂してオイルが漏れ、高温部に付着して火災に至るおそれがある。

全車両、給油パイプ、給水パイプおよびパイプ固定用ブラケットを対策品に交換する。なお、上記原因によりタービンインペラが破損した場合には、ターボチャージャを無償で交換する。
