## 改善箇所説明図

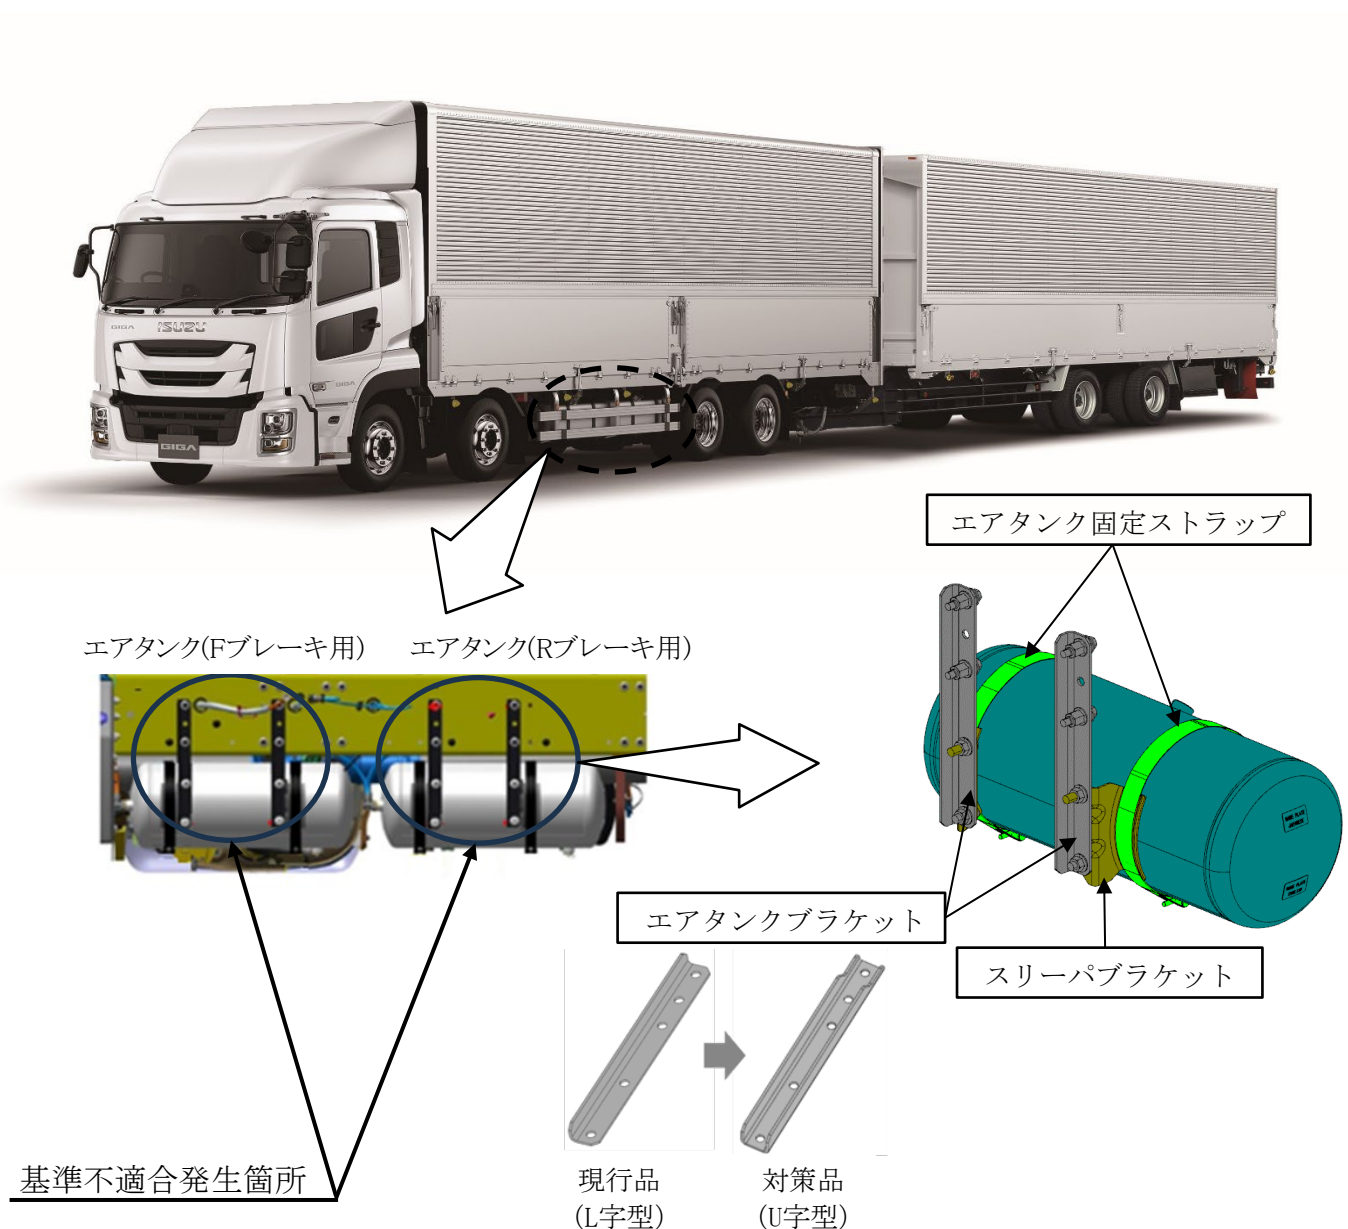
大型トラック低床4軸車のエアブレーキにおいて、共振に対する検討が不十分なため、高車速域でエアタンク周辺で共振することがある。そのため、固定ストラップに繰り返し応力がかかり、当該ストラップが疲労破断し、そのままの状態で使用を続けると、エアタンクが浮動してブラケット等と干渉しエア接続部等が損傷しエアが漏れ、ブレーキエア圧力低下の警告ランプ点灯及び警報が鳴り、最悪の場合、前輪もしくは後輪のブレーキが効かなくなるおそれがある。

注： ☐ は交換する部品を示す。

全車両、エアタンクブラケットを対策品と交換すると共に、エアタンク固定ストラップ等も新品と交換する。

識別：当該部位がU字の対策品ブラケットに交換されていることを確認する。
