改善箇所説明図

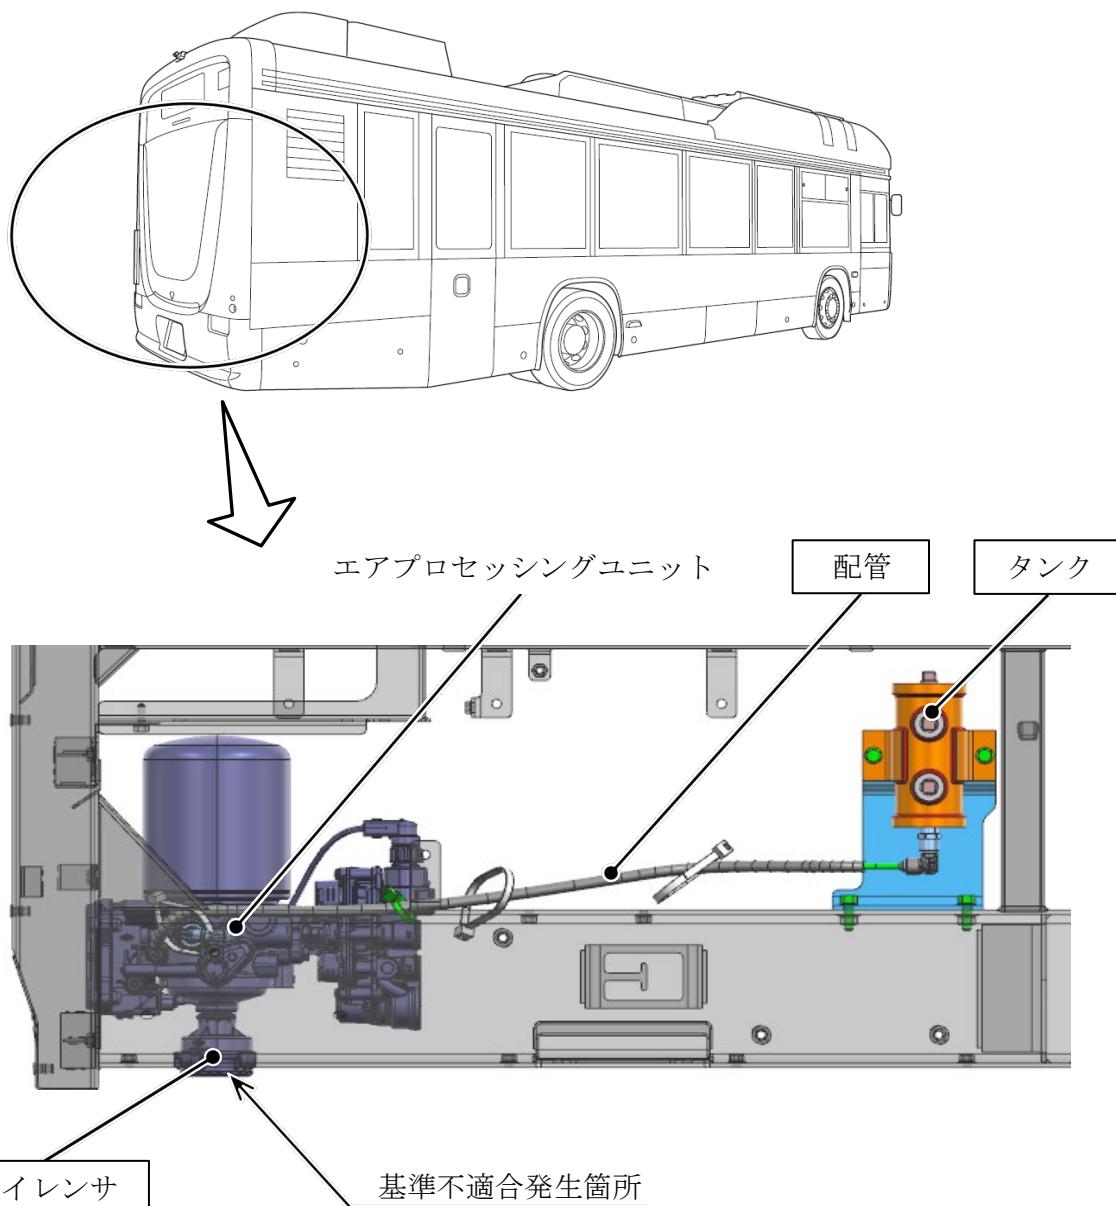
電子制御型エアプロセッシングユニットにおいて、開発時の評価が不適切なため、エアドライヤの圧縮エア排出時にサイレンサが脱落することがある。そのため、他の交通の妨げとなるおそれがあるとともに、圧縮エア排出時の騒音が騒音規制値を超え、保安基準に適合しないおそれがある。

改善の内容 ;
全車両、サイレンサを対策品に交換し、エアドライヤにタンクおよび配管を追加する。

識別 : 運転者席左側ドア開口部のシリアルナンバープレート右上に識別シール（緑色）を貼付する。
