### 不具合箇所説明図

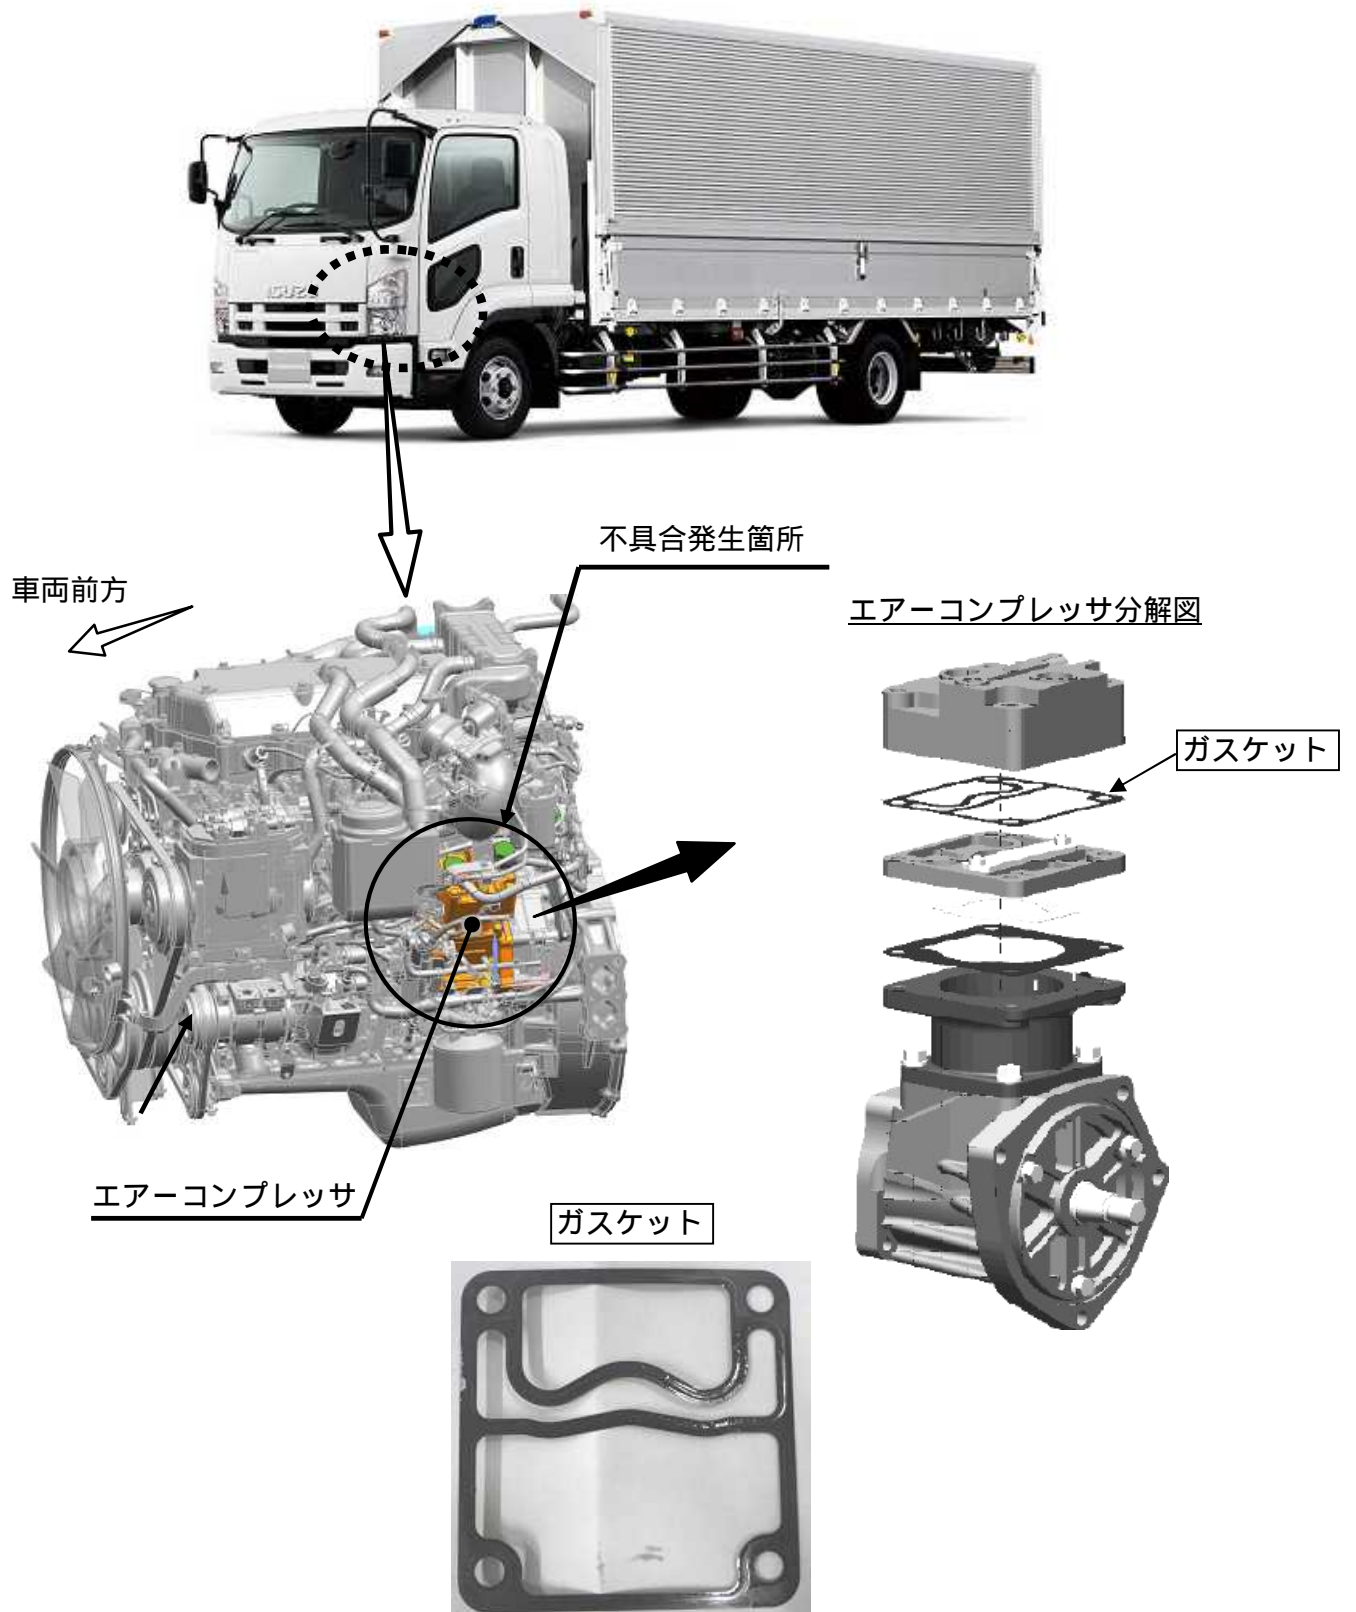
注：  は、措置する部品を示す。

**改善の内容**  
全車両、エアークOMPレッサのガスケットを良品と交換する。
