改善箇所説明図

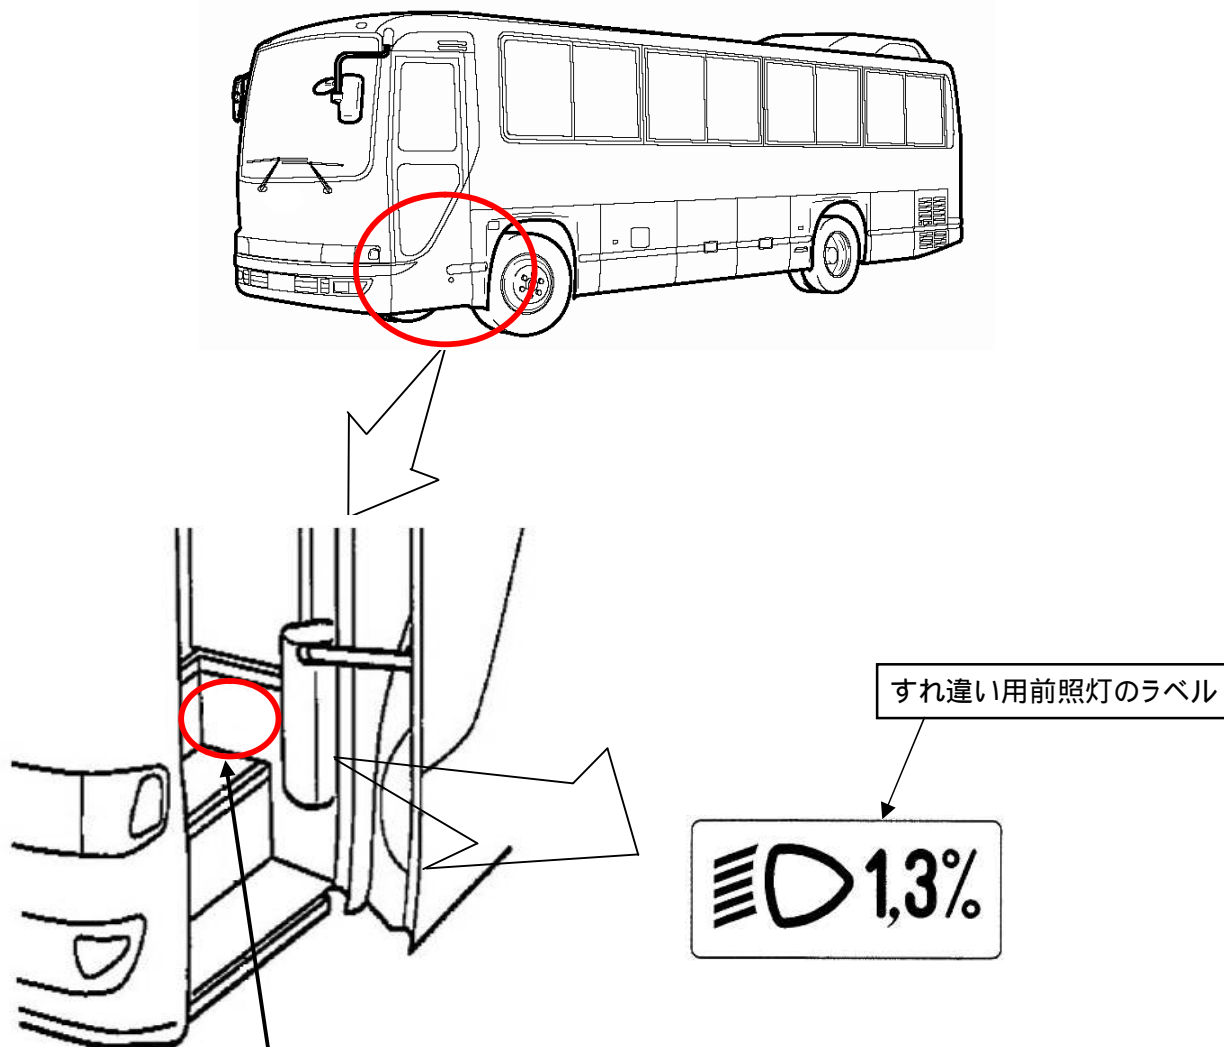
基準不適合発生箇所

注: 内は追加部品を示す。

中型バスにおいて、すれ違い用前照灯の照射光のカットオフ(照射方向を調節する際に用いる光の明暗の区切線)の初期傾斜指定値を表示したラベルを貼付しなかったため、道路運送車両法の保安基準に適合しない。

改善の内容

全車両、シリアルナンバープレート右下に当該ラベルを貼付する。

識別 : ネームプレートに白色ペイントを塗布する。
