# ホイールボルト、ナットや ディスクホイール、ハブの錆に注意！

ホイールボルト、ナットやディスクホイール、ハブの経年使用に伴う著しい錆によるものと思われる「車輪脱落事故」が発生しています。  
**著しい錆のあるボルト、ナットやホイール、ハブは使わないでください！**

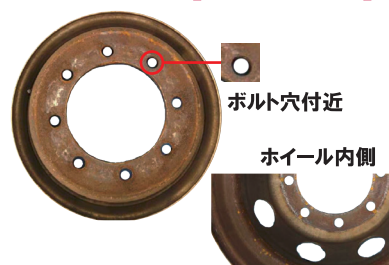
ハブ（ホイール取付面）

ディスクホイールやハブの経年使用やこれまでの清掃不足に伴う著しい錆は、締め付け力の低下（緩みの発生）をまねきます。

- ホイール取付面に著しい錆の発生がないか点検します。
- ホイール取付面に著しい摩耗や損傷がないか点検します。
