改善箇所説明図

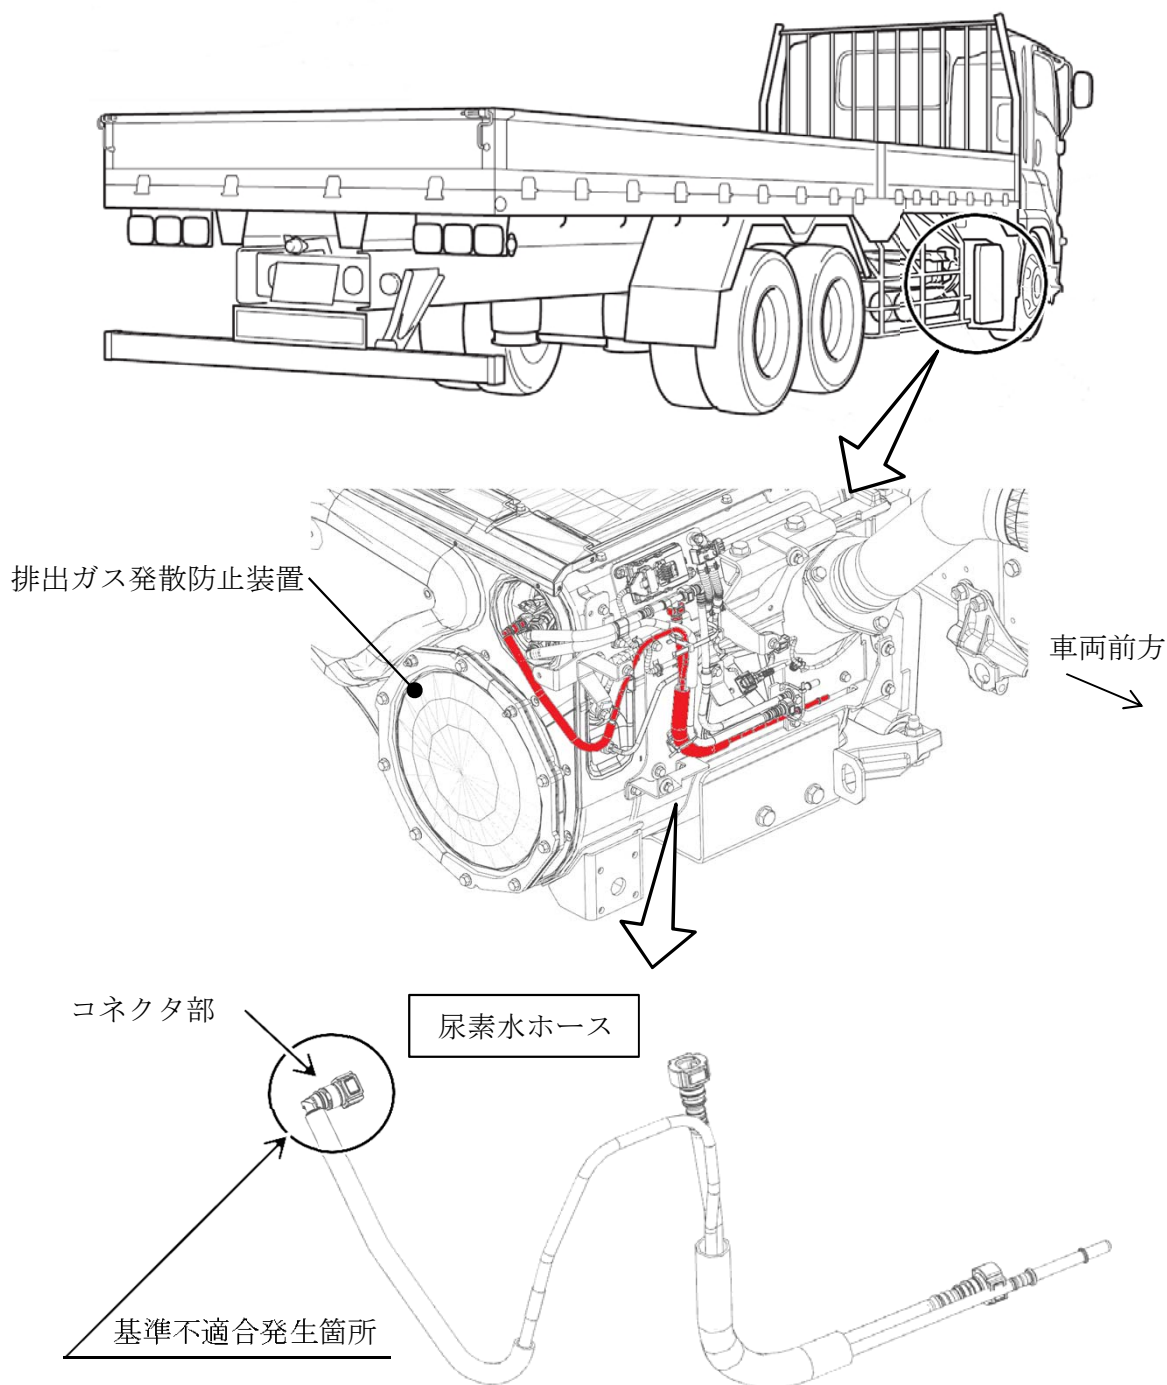
大型トラックの排出ガス発散防止装置において、尿素水ホースの耐熱性が不足しているため、DPD（粒子状物質除去装置）の熱により当該ホースのコネクタ部が溶損するものがある。そのため、そのままの状態で使用を続けると、尿素水が漏れ、排出ガスが基準値を満足しないおそれがある。

改善の内容： 全車両、尿素水ホースを対策品に交換する。

識別： NO_xセンサコントローラブラケットに識別ペイント（桃色）を塗布する。
